Zpráva z monitoringu kolizního úseku pro obojživelníky v lokalitě Beroun–Zdejcina

Ing. Antonín Krása, CSc.

2016

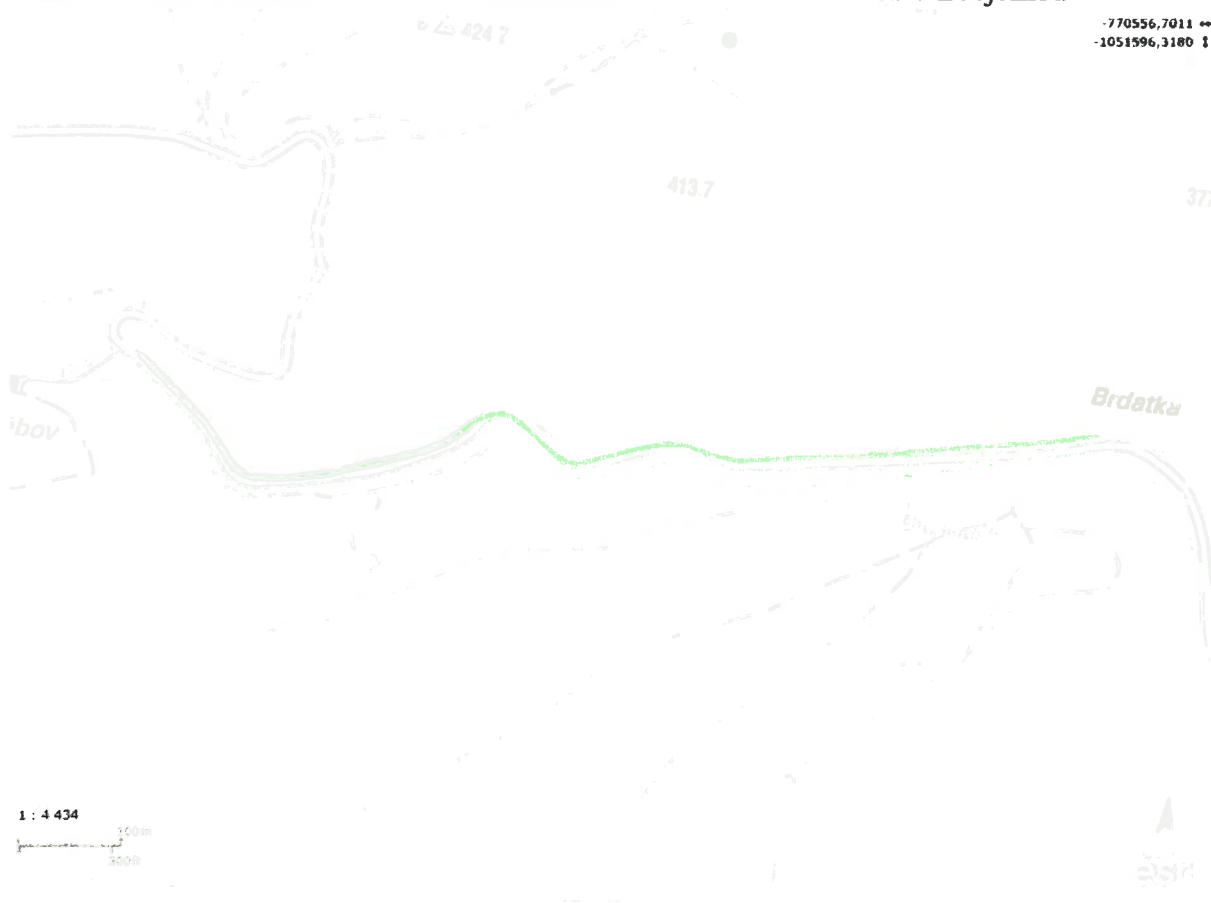
Obr. 1: Celková situace se zákresem kolizního úseku mezi Berounem a Zdejcinou

Kolizní úsek Beroun–Zdejcina patří dlouhodobě mezi kritické, protože jsou na něm každoročně usmrceny stovky jedinců ropuch obecných (*Bufo bufo*). Nachází se v západní polovině Talichova údolí, které spojuje Beroun s místní částí Zdejcina, zhruba mezi Brdatkou a Drábovem (obr. 1). Leží v nadmořské výšce cca 270–351 m n. m. a tvoří jej místní komunikace procházející hlubokým zalesněným údolím, kterým protéká menší bezejmenný potok. Ten na východním konci úseku napájí přírodní plavecký bazén, který však není v současné době ke koupání využíván. Je však plný ryb, zejména kaprů, a zdržuje se zde také několik párů kachen divokých.

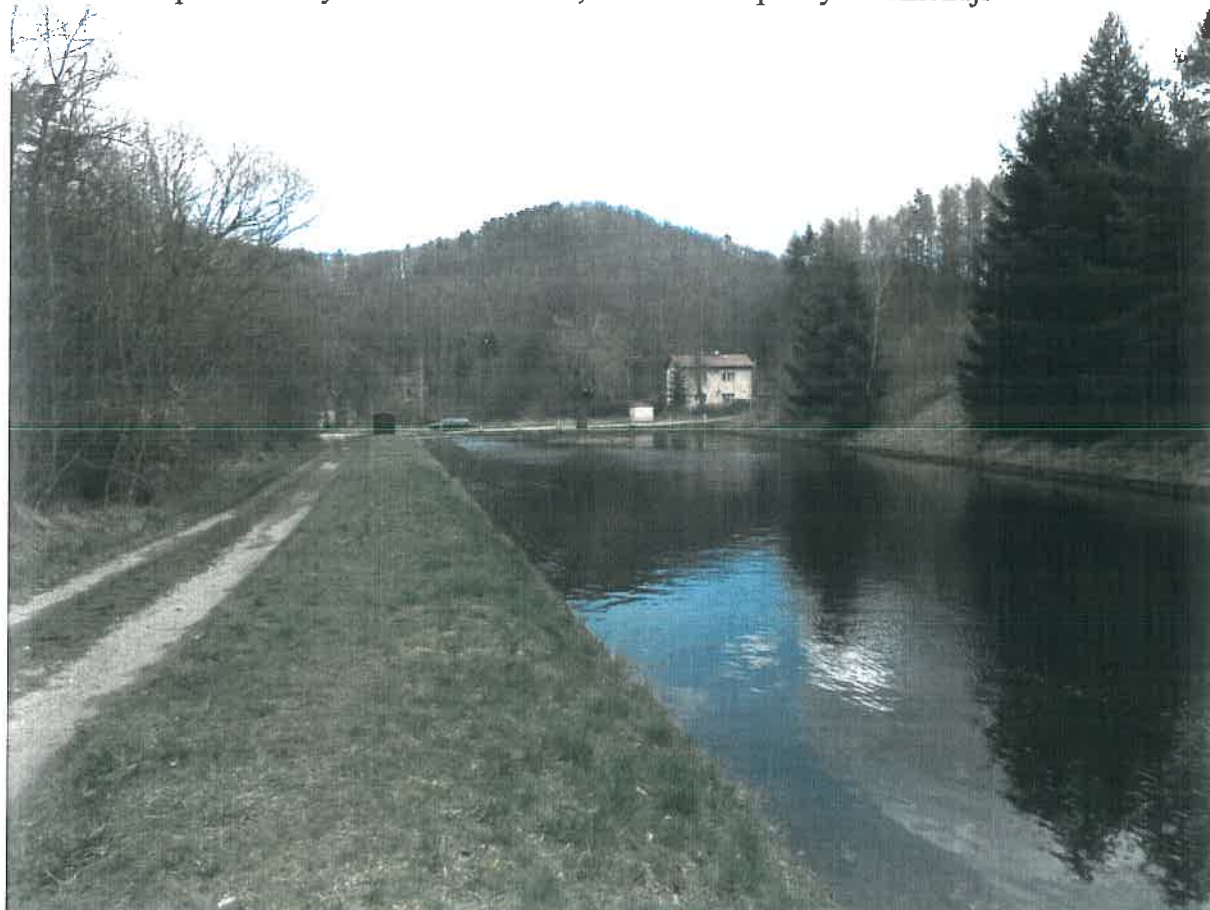
Obr. 2: Koupaliště ve východní části území, v němž se ropuchy rozmnožují

Přírodní koupaliště V Brdatkách (obr. 2) je v širším okolí jedinou větší trvalou vodní plochou, kterou využívají obojživelníci, v tomto případě ropucha obecná, k rozmnožování. Jiné druhy zde nebyly ani při jedné z návštěv zaznamenány. Migrují k němu pravděpodobně ze všech směrů, silnici vedoucí Talichovým údolím ale musí překonat jen ty migrující od severu či z východu. Zvýšená mortalita však byla zaznamenána zejména v blízkosti koupaliště, zatímco v úseku mezi Brdatkou a okrajem Berouna bylo nalezeno jen několik usmrcených jedinců. Koupaliště má typické kolmé stěny z betonu, ale ropuchy se z něj dokáží díky vysoké hladině vody dostat. Zcela v něm chybí litorál s vegetací, jen na nátokové straně bylo ve vodě několik větví, které sloužily k úchytu provazců vajíček. Nedaleko od bazénu proti toku potoka, který ho napájí, je ještě malá otevřená nádrž, která byla pomocí roury propojená s vlastním koupalištěm.

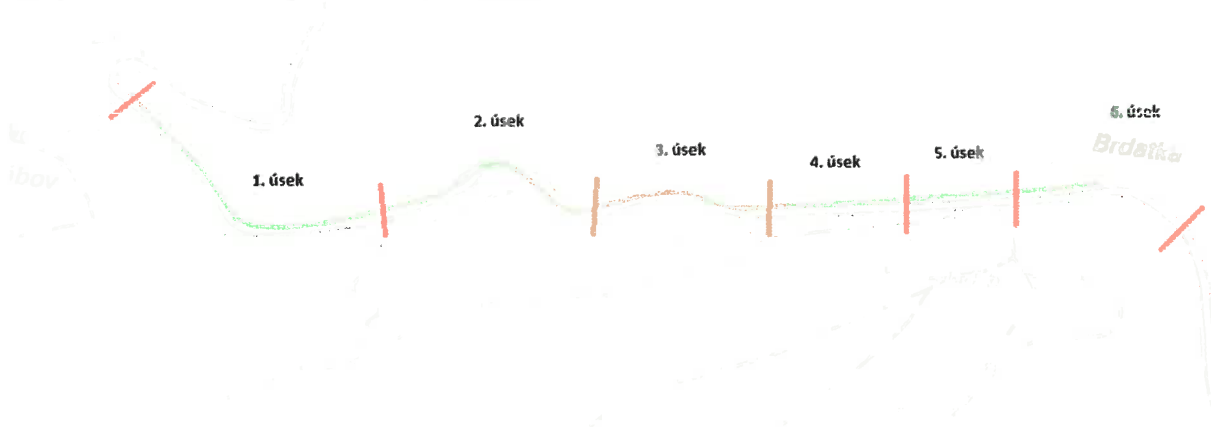
Obr. 3: Rozdělení sledovaného kolizního úseku

Průzkum byl realizován pomocí opakovaných návštěv kolizního úseku, při nichž byli počítáni usmrcení obojživelníci na komunikaci (varianta průzkumu bez instalace dočasných bariér). Při každé návštěvě byl zkontrolován celý kolizní úsek v délce cca 1050 m, ale ve směru na Beroun jsem sledoval i přilehlý úsek silnice (východní část úseku č. 6, obr. 3). Kromě toho jsem věnoval pozornost i nebezpečné cestě vedoucí v nivě těsně vedle koupaliště (obr. 2) a ploše východně od rybníka, kde také docházelo k usmrcování migrujících ropuch. Vlastní silnice byla pro účely vyhodnocení výsledků rozdělena na 6. úseků, údaje z dalších ploch byly vyhodnoceny samostatně. Jednotlivé úseky nemají stejnou délku, ale jejich rozdělení odpovídá situaci v terénu. Při pochůzkách jsem zaznamenával počet usmrcených jedinců, které jsem se snažil z komunikace odstranit, aby nebyli počítáni opakovaně.

Nejvíce usmrcených jedinců, celkem 33 % (201 jedinců) bylo zaznamenáno na 5. úseku v sousedství koupaliště. Srovnatelný a výrazně rizikovější než ostatní je pak i 6. úsek, kde bylo nalezeno 25 % (150) usmrcených ropuch. Relativně vysoká mortalita – 17 % (101) byla zaznamenána i na 3. úseku výše na silnici a dále od koupaliště. Méně jedinců umíralo na 4. a 2. úseku, jen 14 %, respektive 8 %. Na prvním úseku pak byla mortalita zanedbatelná.

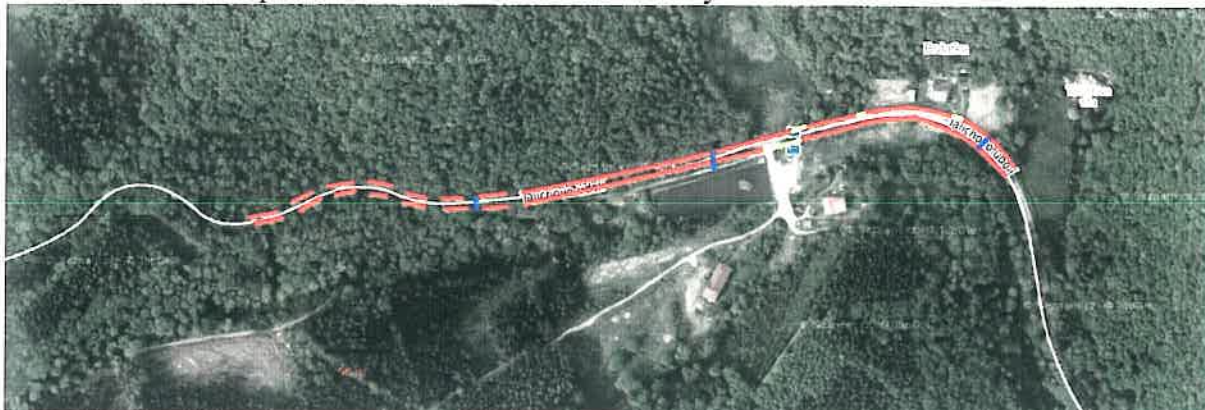
Obr. 4: Návrh komplexního řešení na snížení mortality na lokalitě

Legenda: Souvislá červená čára představuje trvalou bariéru v minimální verzi, šrafovaná delší optimální. Modře jsou zobrazeny uvažované propustky, žlutě pak umístění roštů v místech zaústění vjezdů a cest.

Zjištěné údaje ale ukazují, že je třeba tento kolizní úsek zajistit trvalými bariérami a podchody, aby se mortalita ropuch snížila. A to zejména v sousedství koupaliště a dále ve směru na Beroun, kde je nyní míra mortality nejvyšší. Oboustranná bariéra by měla na východě začínat u vjezdu k Talichově vile a pokračovat západním směrem. Konkrétní technické řešení ale nebude jednoduché. Jednak je třeba respektovat vjezdy k domům a zahradám, ale větším problémem bude umístění silnice. V prostoru mezi Talichovou vilou a koupalištěm totiž vede velmi nízko a chybí zde násep, vedle nějž by se daly zábrany umístit.

Bude tedy třeba prohloubit příkopy, respektive zde vytvořit nové. V sousedství koupaliště a dále směrem na Zdejcínu vede silnice ve stráni. Proto by mělo být možné vybudovat bariéru na levé straně silnice ve směru do nivy tak, aby pouze bránila vstupu na silnici, ale ve směru ze silnice aby mohly případné zabloudivší ropuchy uniknout. Na pravé straně ale bude nutné vybudovat bariéru vysunutou nad úroveň terénu. Na úrovni koupaliště by bylo možné ji vybudovat i výše ve svahu v místě staré cesty, kde by to bylo technicky jednodušší. Ve směru na Zdejcínu by bylo vhodné postavit bariéru tak daleko, aby zahrnovala i 3. úsek, na němž byla mortalita stále ještě poměrně vysoká. V této variantě jde o úsek cca 630 m dlouhý. Kratší varianta, která by západně od koupaliště končila zhruba v polovině 4. úseku, by měla cca 390 m. V případě obou variant je třeba zábrany doplnit podchodem pro obojživelníky, respektive podchody několika. První by měl být situován v sousedství bazénu, další pak u Talichovy vily a další např. v místě, kde je v mapě zakreslen propustek, který však v terénu nebyl patrný. Pokud by se v sousedství koupaliště vedla bariéra dále od silnice, bylo by nutné umístění propustků přehodnotit. V místech vjezdů k domům a zahradám a zaústění cest je vhodné vybudovat propadávací rošty, které by zachytily většinu ropuch, které by se tudy jinak mohly dostávat na silnici. Důležité je to zejména u sjezdu ke koupališti a objektům na jih od něj. Celkový návrh ukazuje obr. 4.

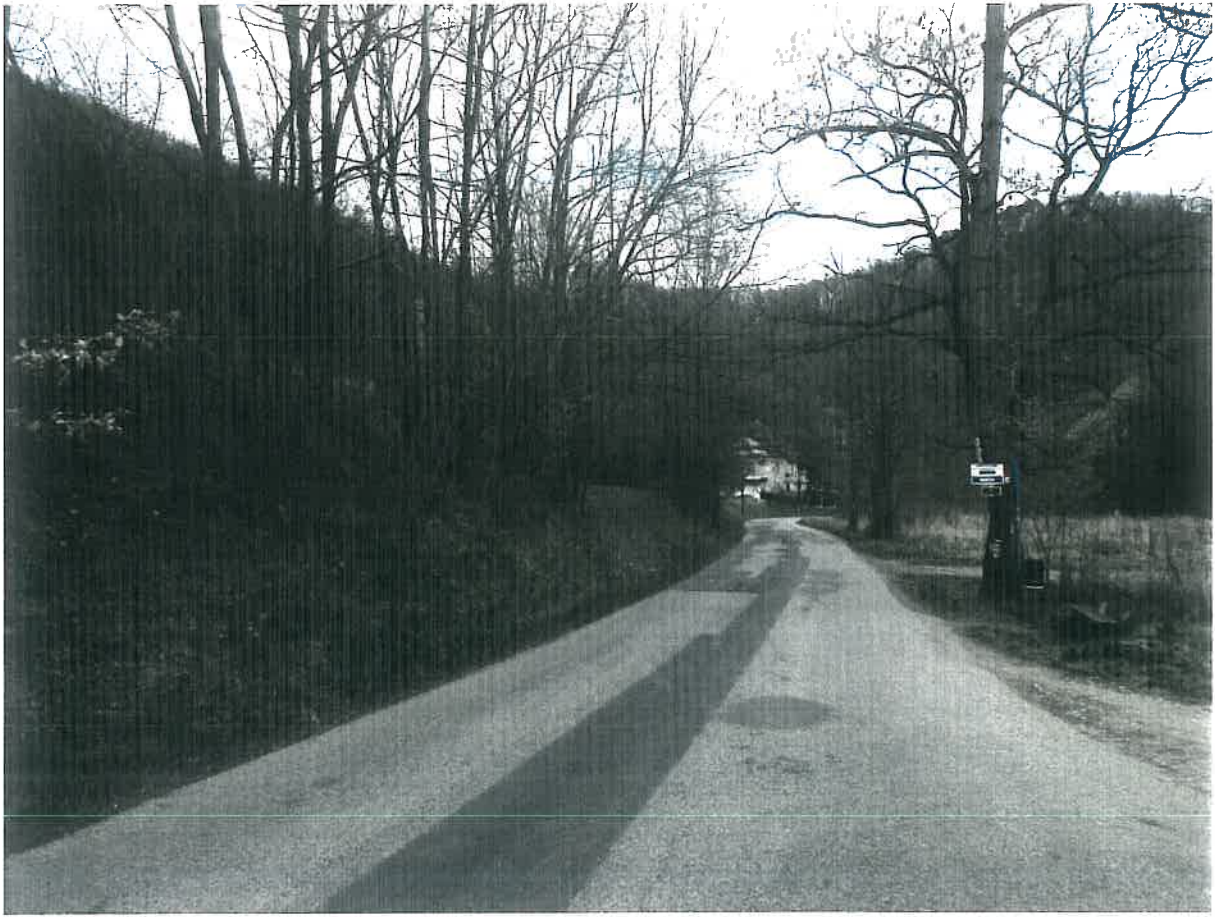
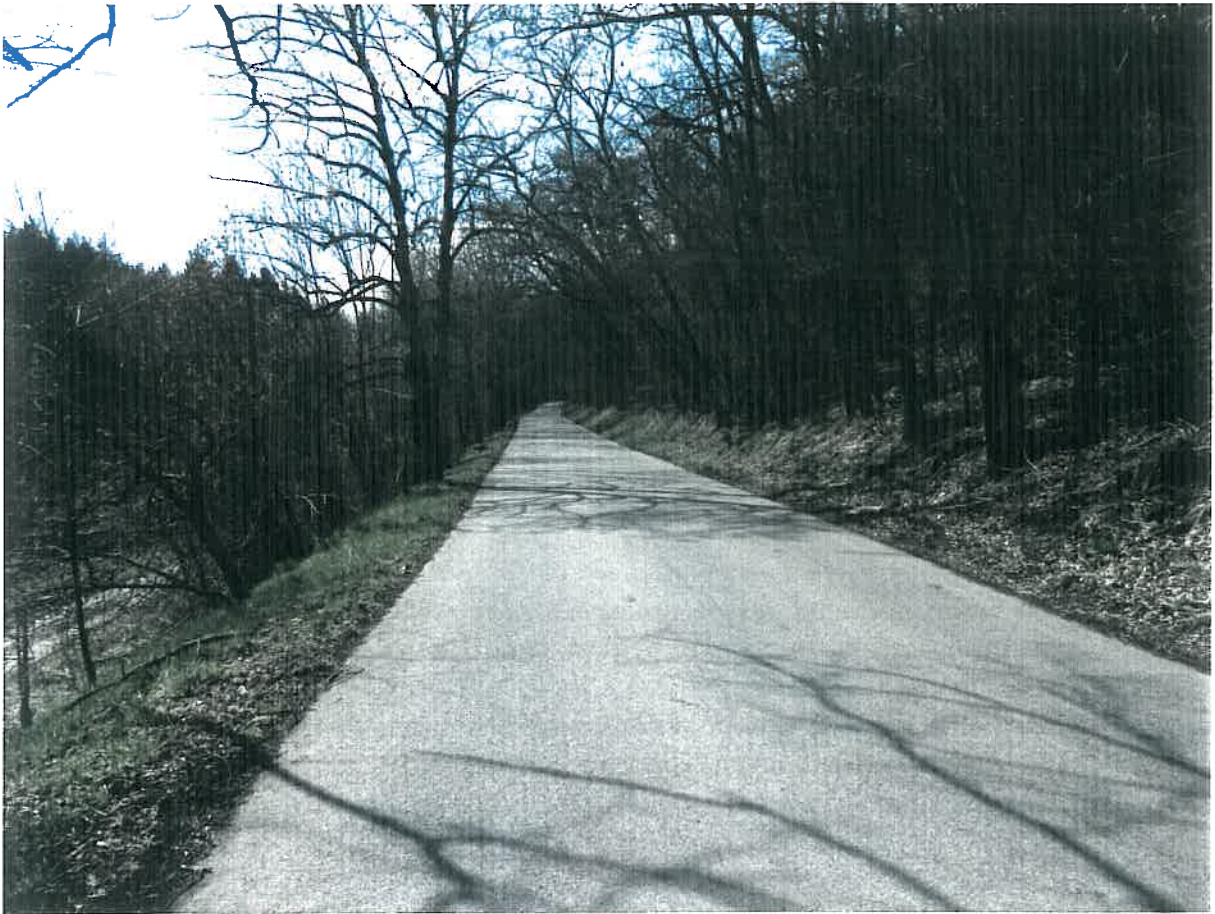
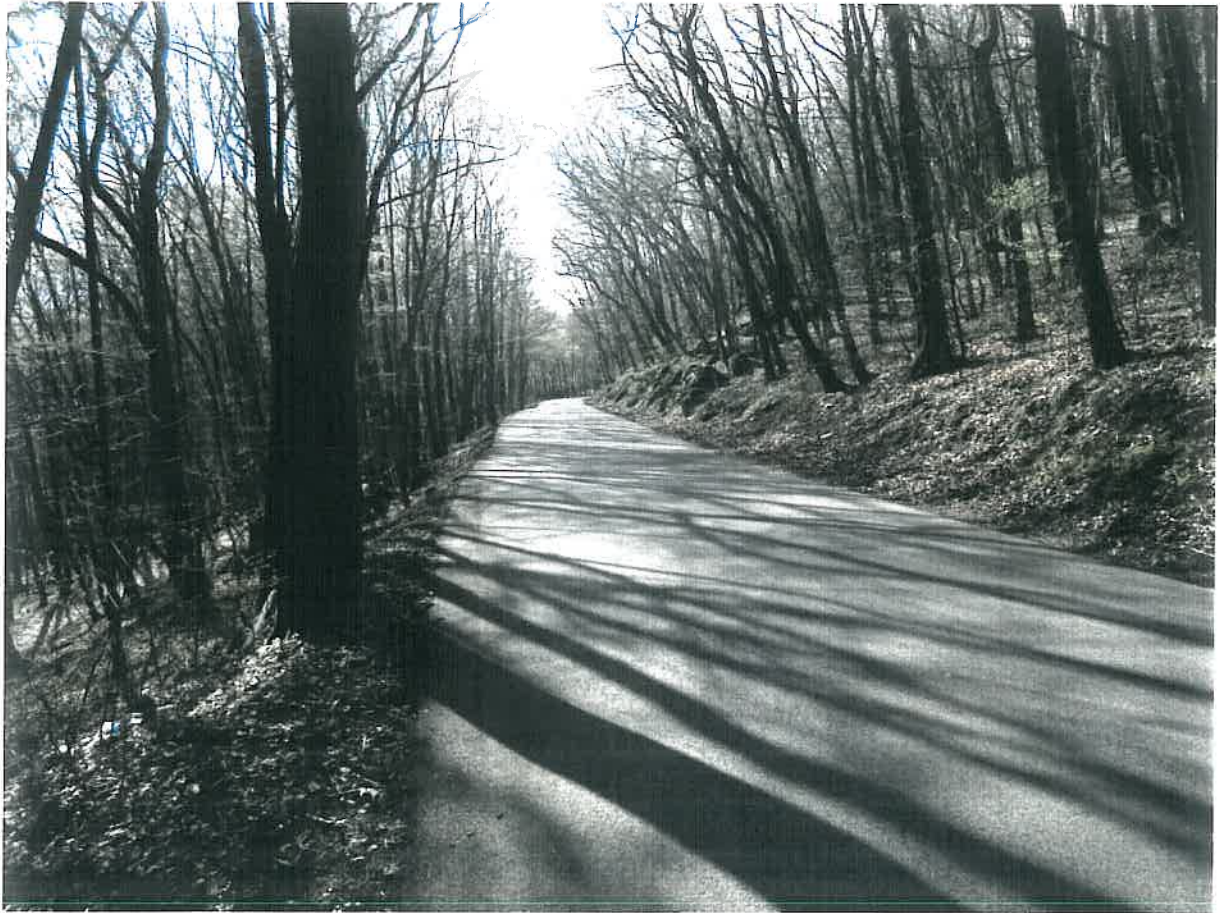
Silnice je poměrně úzká a místy nepřehledná, což přirozeně snižuje rychlost projíždějících vozidel. To však platí zejména pro západní, výše položenou část kolizního úseku, kde je silnice umístěna ve stráni nade dnem údolí a kde se také nachází několik poměrně ostrých zatáček. Přímou v sousedství bazénu je však rovná a rychlost projíždějících vozidel je zde vyšší. Silnice je v poměrně dobrém technickém stavu, což také přispívá k vyšší mortalitě obojživelníků. Navíc je zde značně vysoká intenzita dopravy. Při kontrole 31. března zde během hodiny projelo 40 vozidel. Lze ale předpokládat, že v nočních hodinách je intenzita dopravy nižší. K usmrcování obojživelníků dochází také na nezpevněné cestě vedoucí bezprostředně podél koupaliště v nivě potoka a na ploše na východní straně koupaliště, kudy bylo možné projet k několika objektům na jih od něj. Kolizní úsek silnice nekříží žádnou vodoteč, ale zhruba v polovině tohoto úseku se nachází propust pro dešťové vody z přilehlého bočního údolí.

- **Obr. 5:** Východní část kolizního úseku od zastávky autobusu u koupaliště směrem k Talichově vile
- **Obr. 6:** Silnice v úseku nad koupalištěm
- **Obr. 7:** Západní část kolizního úseku výše v lese
- **Obr. 8:** Dočasná bariéra instalovaná dále od silnice v blízkosti koupaliště
- **Obr. 9:** Detail nevhodně řešené dočasné bariéry s kbelíkem na odchyt migrujících obojživelníků - bariéru bylo možné podlézt, protože nebyla zakopána, a z kbelíku bylo možné snadno uniknout
- **Obr. 10:** Samec ropuchy obecné snažící se zastražit vetřelce
- **Obr. 11:** Nátoková část koupaliště, kde bylo nalezeno nejvíce snůšek
- **Obr. 12:** Páření ropuch obecných; pod vodou jsou patrné snůšky vajec

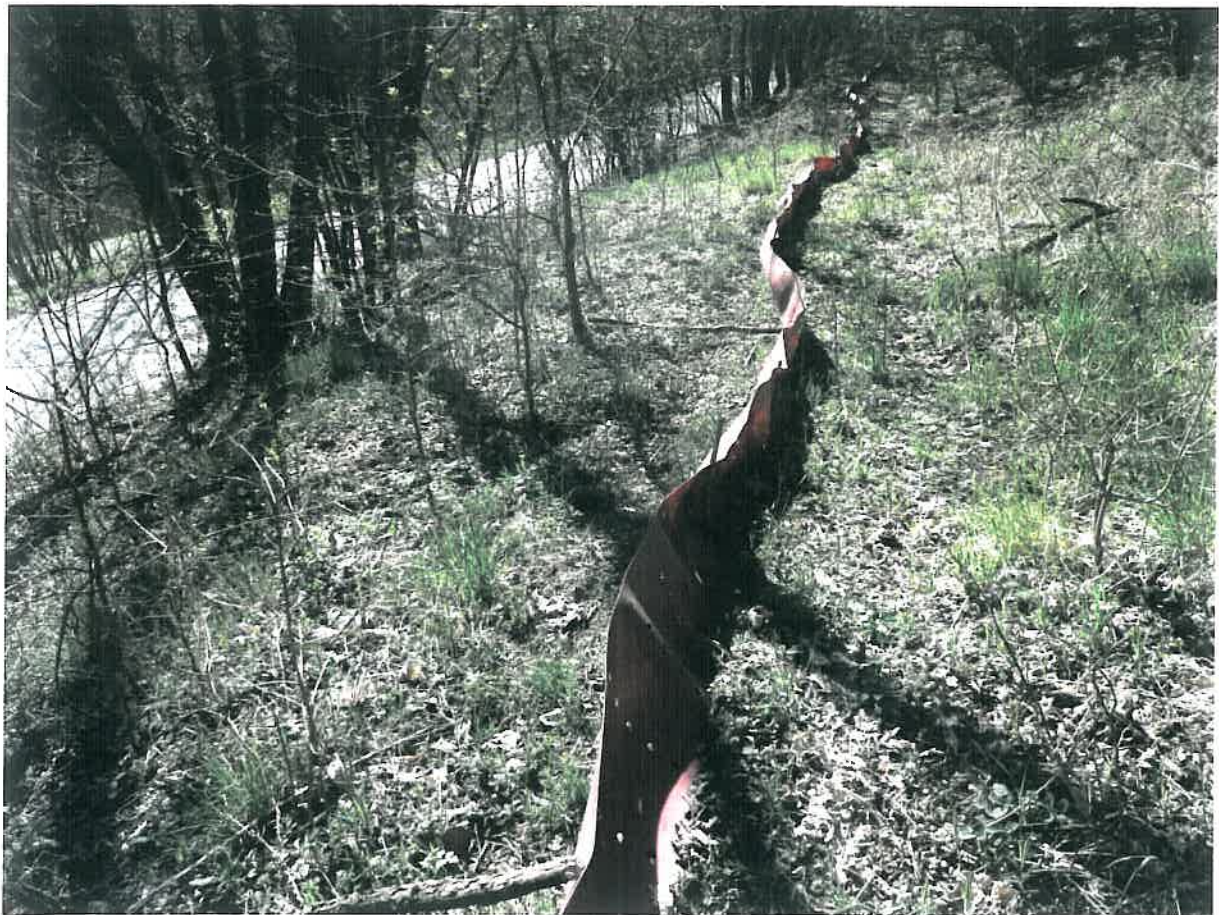
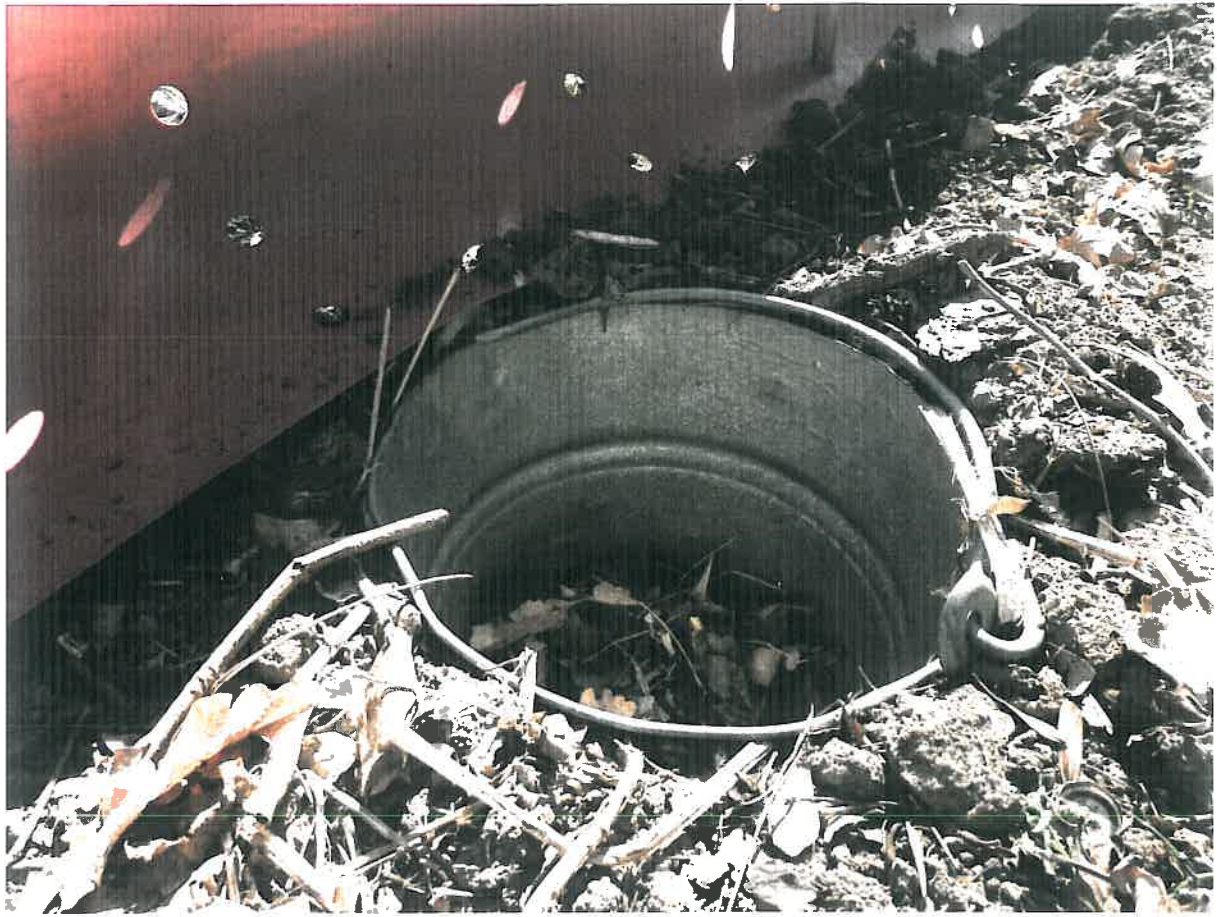
Bariéra byla vybudována na staré cestě ve svahu nad koupalištěm a silnicí. Zajišťovala tak zdánlivě nejproblematičtější úsek, nicméně byla příliš krátká, dala se podlézt a ani její konce nebyly řešeny optimálně. Nebyly opatřeny kbelíky ani zatočeny, aby se migrující

ropuchy musely vydat směrem ke kbelíkům, ale naopak mohly volně odcházet. Datum instalace ani zrušení bariér není autorovi zprávy známo. K výstavbě došlo mezi 31. březnem a 5. dubnem, k odstranění před 12. dubnem. Nepodařilo se jim tak zachytit začátek tahu a byly odstraněny dříve, než intenzivní tah skončil.
